タイ国・ノンタブリ橋のレトロフィット工事

道路·交通部 部長 佃 誠太郎 道路·交通部 上席調査役 保田 敬一

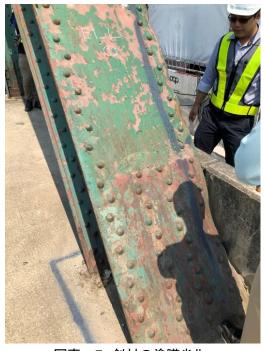
鋼単純ワーレントラスは最近では採用されることはなく、今では珍しいリベット構造である(写真-4参照)。 床組より上の部位は孔食の発生している鉛直部材を除いて、水・土砂堆積や腐食もほとんどなく、水も溜まりにくい構造になっており、腐食損傷発生の可能性は低いと思われる(写真-4参照)。しかし、全体的に塗装は劣化が進行していて、塗膜割れ、錆発生などが目立つ ようになってきている(写真-5参照)。また、床組より下の部分(斜材および桁端部)も腐食が発生していた(写真-6、写真-7参照)。

写真-5 斜材の塗膜劣化

大橋のトラス斜材破断のような斜材と RC 床版との接合 部における不具合 (腐食など)と類似している。コンクリートと鋼材との接合部というのはどうしても弱点になり易い。接合部の隙間は経年から水や劣化因子が侵入し易くなるためである。接合部には水が入ってこないように止水する、あるいは鋼材と RC 部材とを縁切りして水が流れるような処理をするなどをすれば延命化も可能になると思われる。また、再塗装の際の素地調整は重要である。ブラスト、1種ケレンまで適正に実施しないと

直ぐに腐食が発生するようになるため、延命化の際は 注意を要する事項である。さらに、長寿命化のために は塗装系の見直し(A 塗装系~C 塗装系)も検討すべ きであろう。

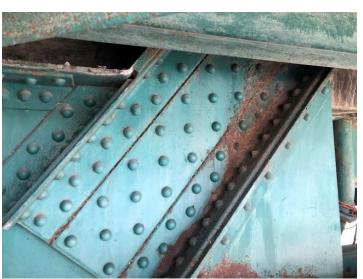
写真-6 トラス橋のリベット構造 (トラス下弦材より下、支承付近)

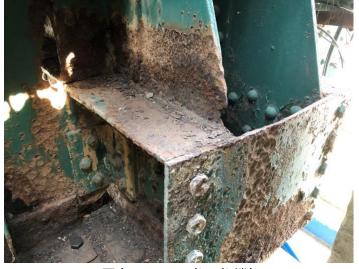
写真-7 トラス桁の桁端部

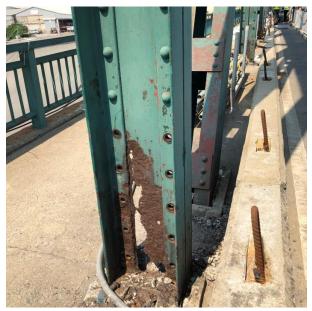
トラス部分で目立つ損傷はトラス鉛直材の孔食である(写真-8、写真-9参照)。しかも、発生部位が床版付近に集中しており、上方には孔食は発生していない。トラス鉛直材の半数以上がこういった局部的な孔食が発生している。トラス橋の場合、格点部に水が滞水することがあり、排水構造には注意を要するが、このノンタブリ橋の場合、現場で確認できる範囲内では格点部(滞水し易い下弦材と斜材との交点部)に水が滞水しているようなことはなかった。ノンタブリ橋で発生している孔食も、日本で2007年に発生した国道23号の木曽川

説明者の DOH: Dr. Sukit Yindeesuk によると、単純 ワーレントラス部の鋼部材孔食の原因は釣り人が放置 (仮置き)する餌に含まれる塩分と推察されるとのことで ある。日本のように冬期に凍結防止剤の散布はなく、こ の地点は海岸線からかなり離れているため、塩害の影

響はほぼないといってよい。また、孔食発生部位が鉛直部材に多い原因は不明とのことである。ただし、鉛直材だけでなく、斜材の床版周辺にも進行した腐食が確認されているため(写真-10)、放置すると鉛直材を同様に孔食が発生する可能性は高いと思われる。

写真-9 トラス鉛直材の孔食(2)

補修は特殊な工法を使っているわけではなく、オー ソドックスに孔食部分の除去、当て板補強(ボルト添接) で行われていた(写真-11参照)。 また、車両の衝突による部材の変形も少なからず確認された(写真-12参照)。DOH の説明によると、こういった変形は放置しても強度面からは問題はなく、かつ、補修することが難しいので対処しないとのことである。

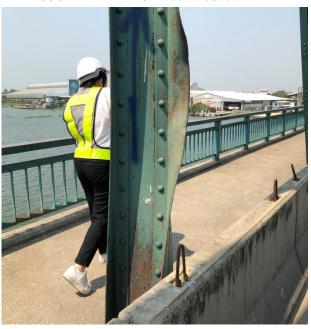
写真-12 衝突による部材の変形
